Kfz-Haftpflichtschaden vom : 20.10.2008
Bei Rückfragen bitte angeben : Gutachten-Nr. TESTAUDA1

Gutachten-Nr.: TESTAUDA1

Haftpflichtschadengutachten

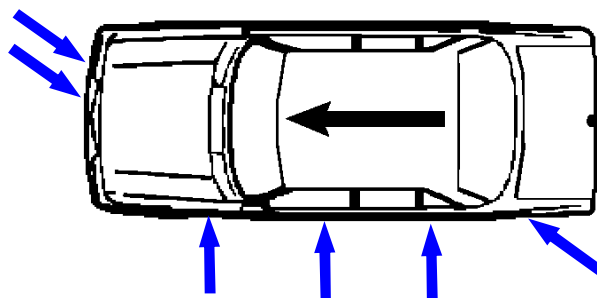
Anstoßbereich / Anstoßrichtung

Nach Angaben des Fahrzeughalters wechselte der Schadenverursacher die Spur und stieß dabei gegen die linke hintere Fahrzeugseite des hier beschriebenen Fahrzeuges. Dieses drehte sich nach links um die eigene Achse und gelangte dadurch direkt vor den LKW. Es kam zum Anstoß gegen die linke Fahrzeugseite und gegen die Front rechts.

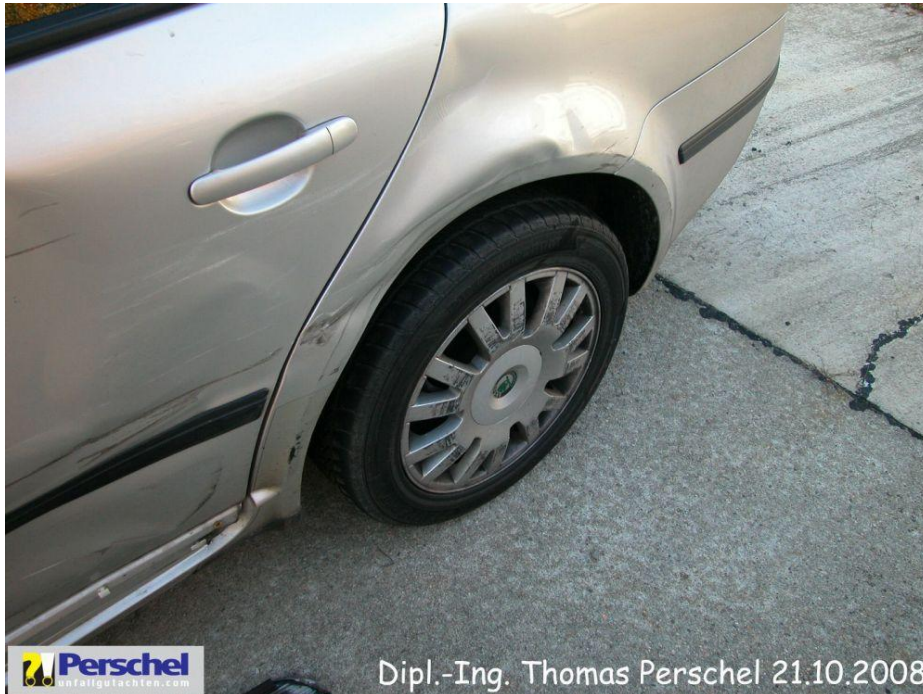
Bild 3: Seitenwand h I, Radkasten h I eingedrückt

A-Säule l u, Radkasten h l eingedrückt – instand setzen.

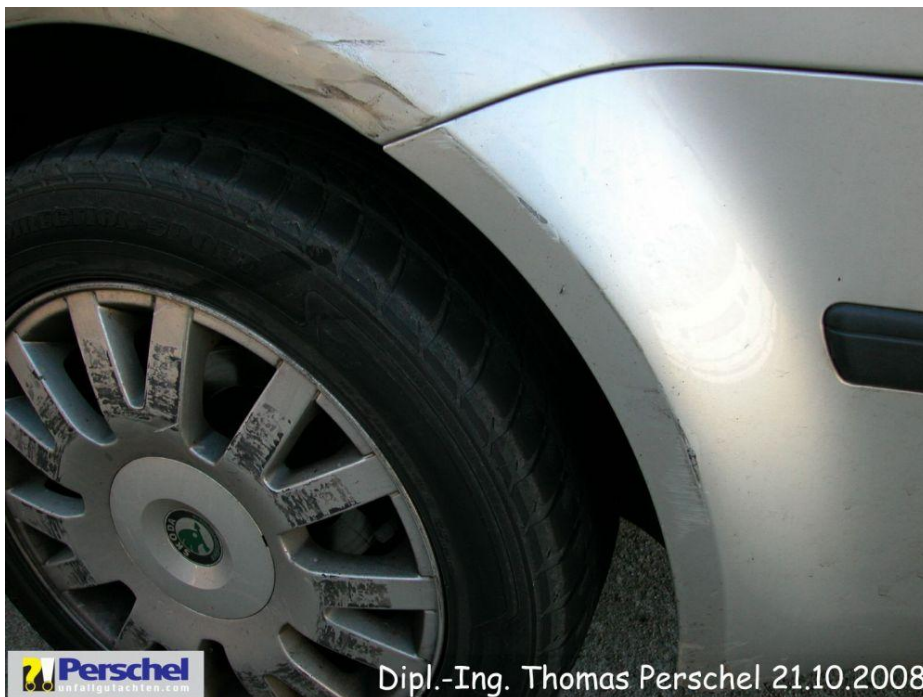
Bild 4: Lackierung Stoßfänger h I beschädigt

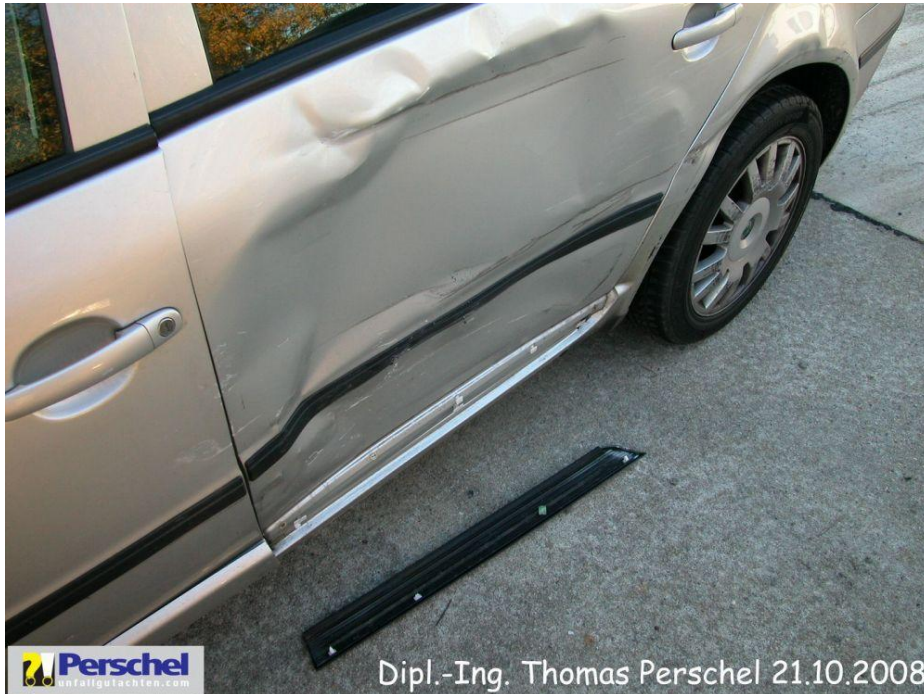
Bild 5: Tür h l großflächig eingedrückt

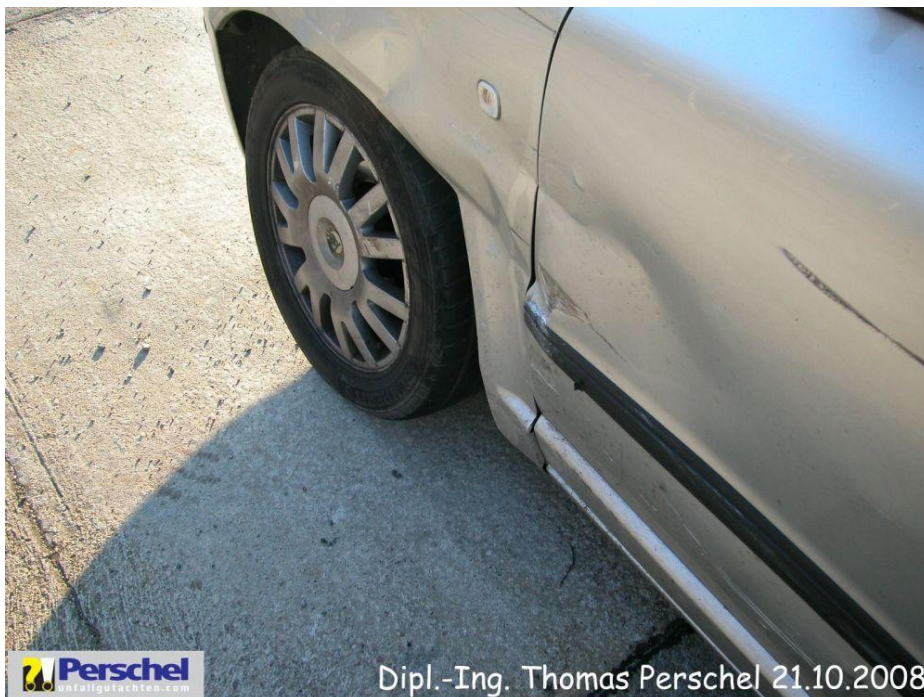
Bild 6: Kotflügel v l, Tür v l beschädigt

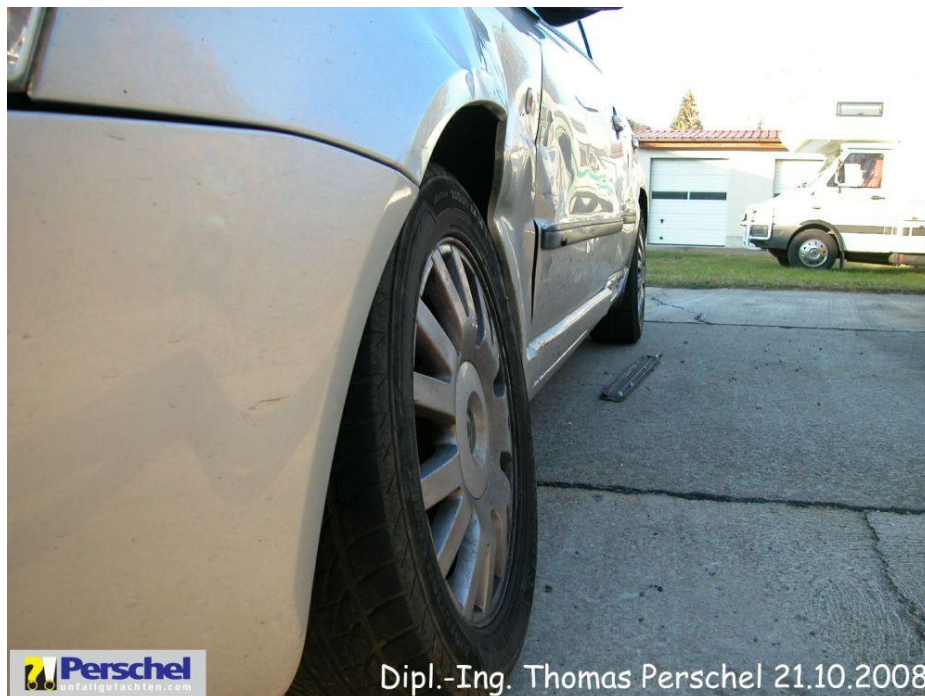
Bild 7: sichtbar stark negativer Radsturz → Achsteile v l deformiert

Nach erfolgter Reparatur ist eine optische bzw. elektronische Vermessung mit Überprüfung und eventueller Korrektur der Achseinstellung(en) durchzuführen.

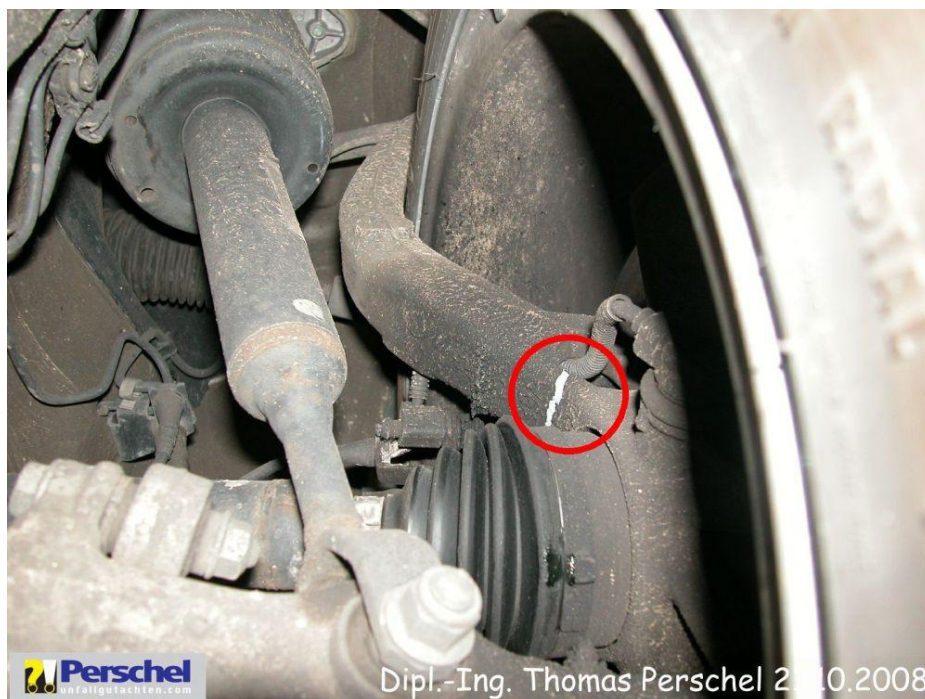
Bild 8: Radlagergehäuse deformiert, Reifen schleift von innen

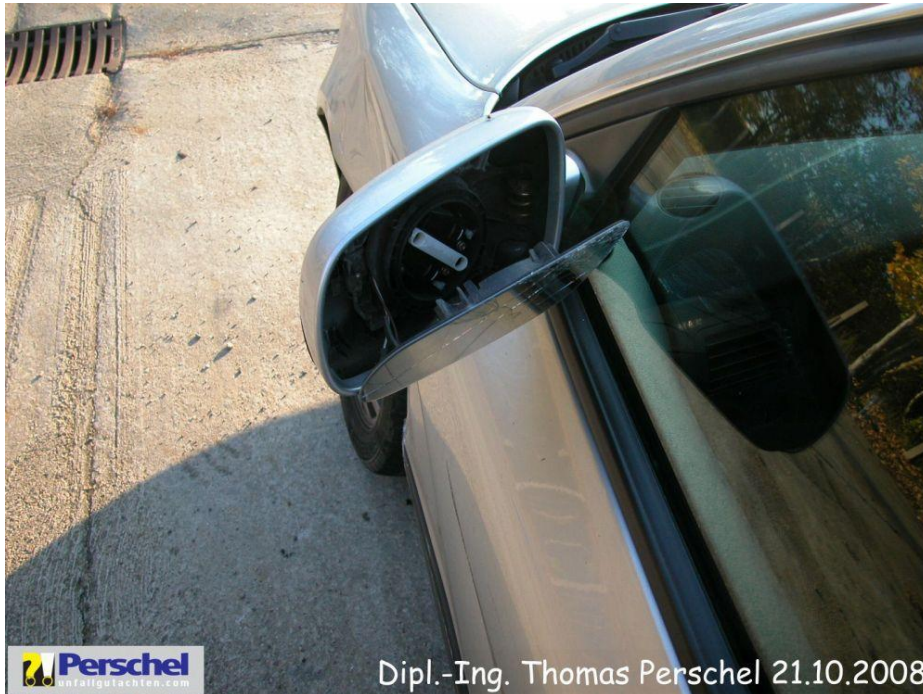
Bild 9: Spiegel I beschädigt

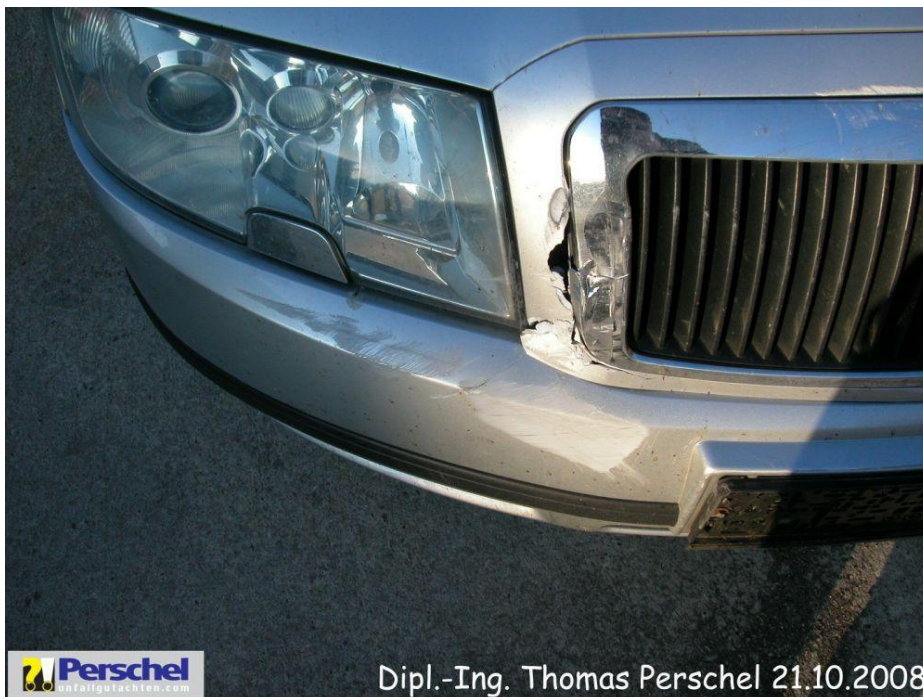
Bild 10: Grill gerissen, Verkleidung Stoßfänger beschädigt und deformiert

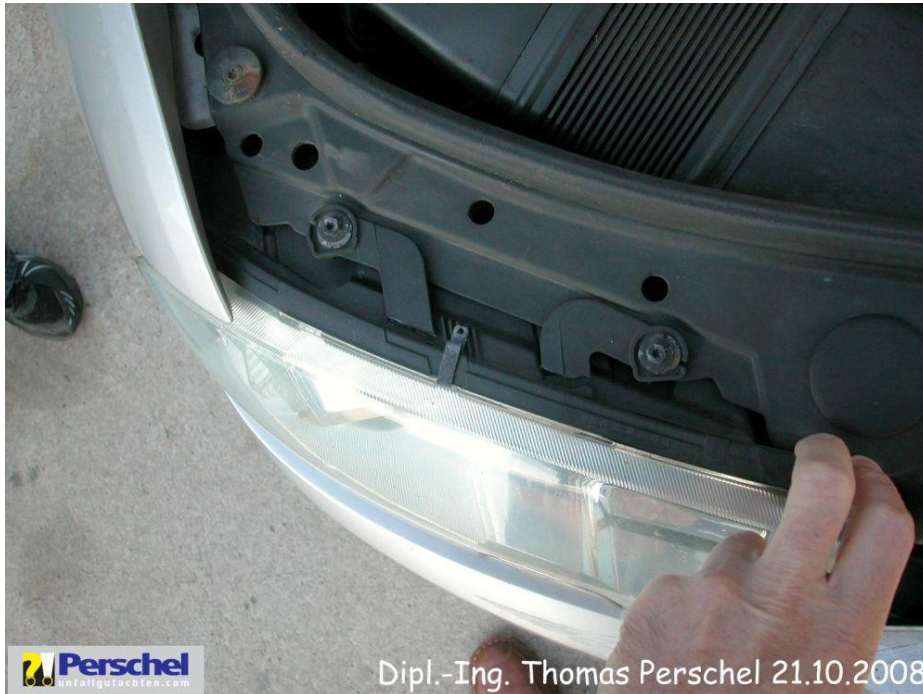
Bild 11: Scheinwerfer r gerissen

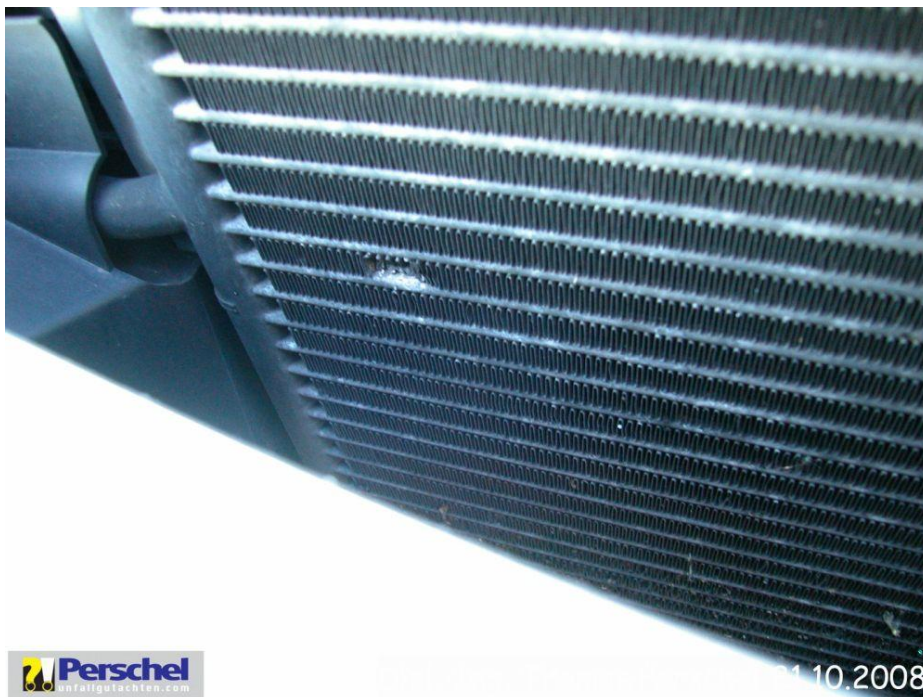
Bild 12: Kondensator Klimaanlage eingedrückt
