**Kaskoschaden vom** : **20.12.2002**  
Bei Rückfragen bitte angeben : Gutachten-Nr. TESTKASKO

## **Kaskoschadengutachten**

Auftrag vom : 02.01.2003  
Ereignis vom / Ort : 20.12.2002 / B 169  
Besichtigungsdatum / Ort : 02.01.2003 / Ruhland

Amtliches Kennzeichen	: OSL-DG 567
Fahrzeugart	: PKW
Aufbau	: LIMOUSINE
Fabrikat	: TOYOTA
Typ und Ausführung	: Camry 2.4 STUFENHECK
Anzahl der Türen	: 4
Katalysator bzw. Schadstoffkl.	: EU3 EU4
Motorart	: Otto, 4 Zyl.-Reihenmotor
EDV-Abruf-Code (Schwacke)	: 10504306
KBA-Schlüssel-Nr. Hersteller/Typ	: 5013/471
Fahrzeugidentnummer	: JTDDBE30KX00089931
Antriebsart	: Frontantrieb
Leistung in kW	: 112
Hubraum in ccm	: 2362
Plätze	: 5
Leergewicht in kg	: 1490
Zul. Gesamtgewicht in kg	: 1935
Reifendimension	: 215/60 R 16 95V
Profiltiefe in mm	: VL 6,5 VR 6,5 HL 7,0 HR 7,0
Erstzulassung	: 27.06.2002
Letzte Zulassung	: 27.06.2002
Anzahl der Vorbesitzer	: 0
Nächste HU	: 06.2005
Allgemeinzustand	: gepflegt
Tachostand abgelesen	: 2472 km
Tachostand geschätzt / angegeben	: 2472 km / 2472 km
Farbe	: silber met.

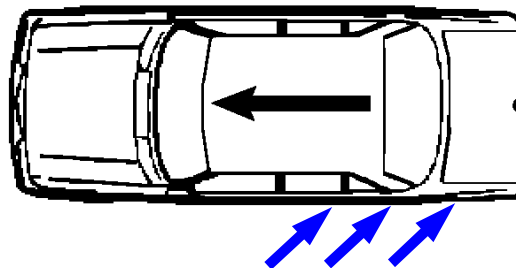
**Anstoßbereich / Anstoßrichtung**

Nach vorliegenden Informationen kam der Unfall durch das Nichtbeachten der Vorfahrt zustande. Es kam zum Anstoß auf die linke hintere Fahrzeugseite und gegen das linke Hinterrad.

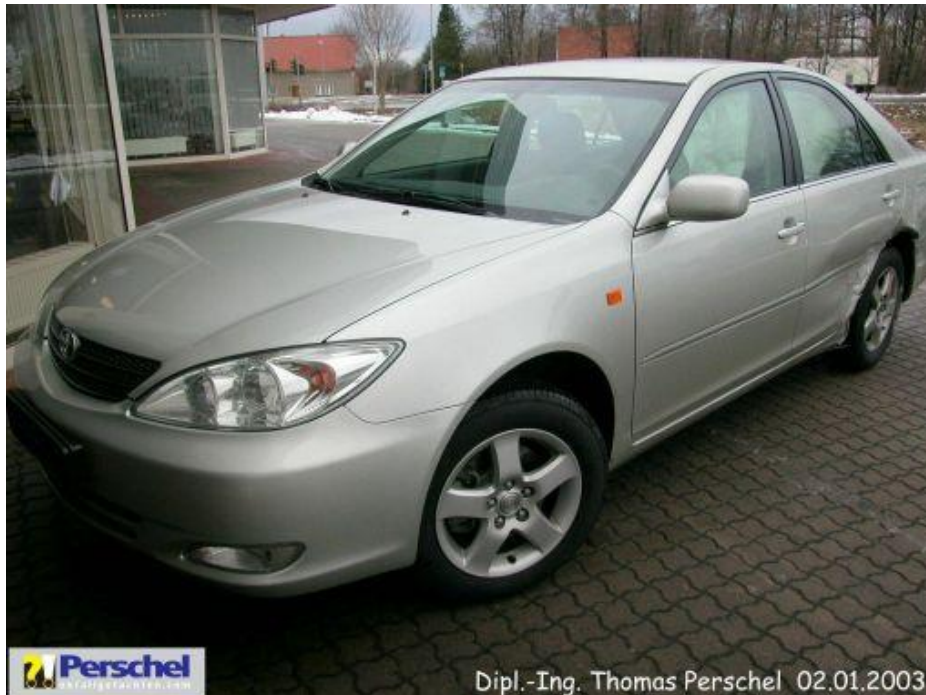
Bild 1: Übersichtsaufnahme des Fahrzeuges von vorn

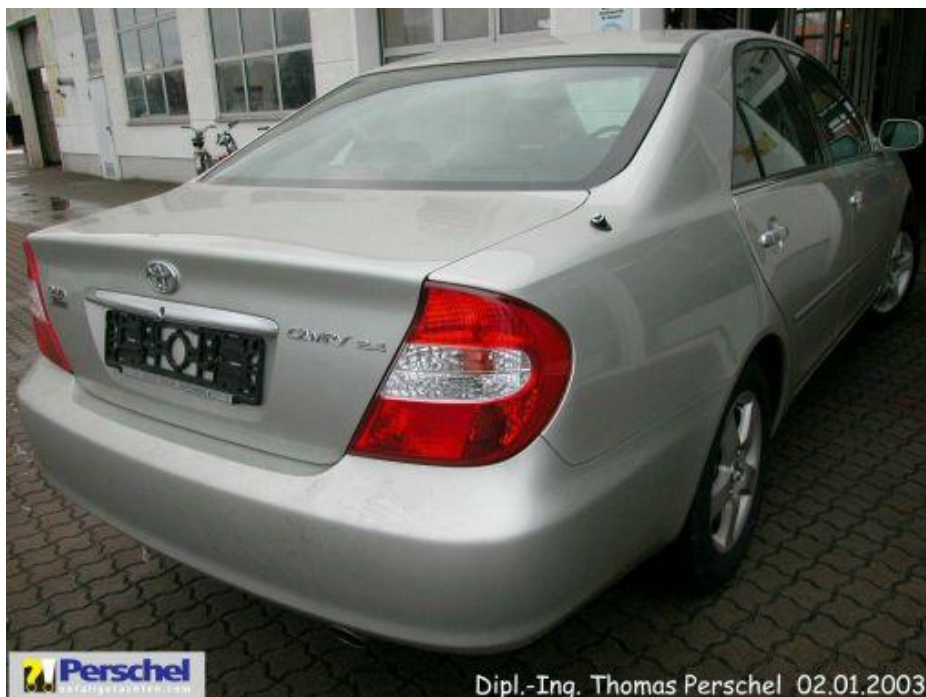
Bild 2: Übersichtsaufnahme des Fahrzeuges von hinten

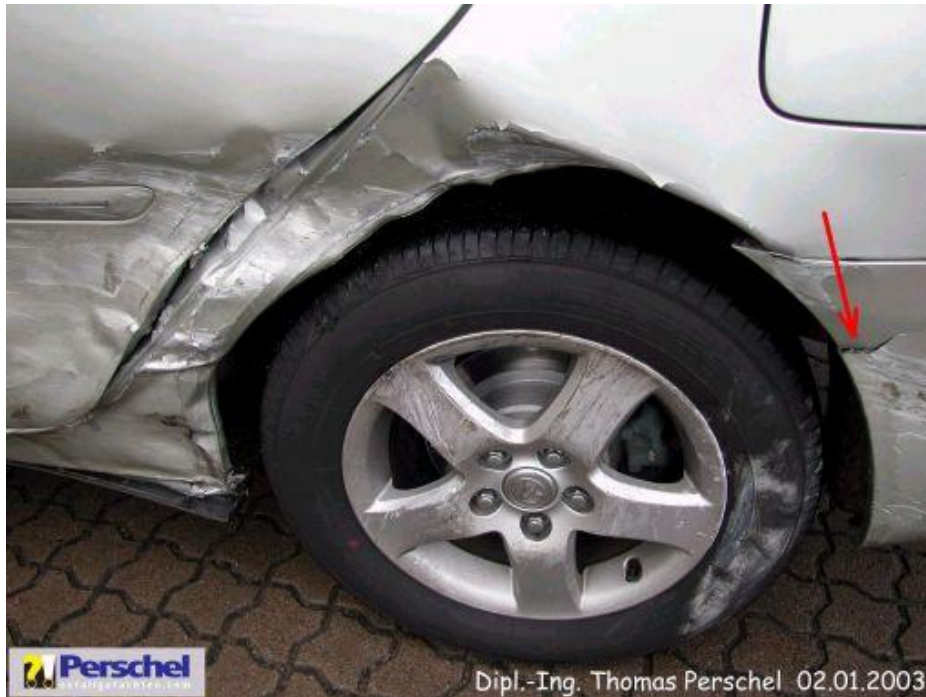
Bild 3: Tür h I, Seitenwand h I, Stoßfänger h, Radkasten h I a beschädigt

Tür h I, Dichtung Tür h I, Türschloss h I, Zierleiste Tür h I, Abdeckung h I i, Zierl Schweller I, Abdeckung Stossf h, Halter I a Stossf h, Halter h I Stossf, Seitenwand h I, Abschirmung u, Entlüfteinsatz h r, Radhaus h I a, Verstärk v u Radh I, Verkleidung Radh h I, Geber I Seitenairbag, Seitenairbagsystem I, ITS-Kopfairbag I, Verkl o A-säule I, Verkl o B-säule I, Dachverkleidung, Verkleidung h I o, Hinterachsträger, Träger I H-achse, Hebel Stabi h I, Achsschenkel h I, Radnabe h I Kpl, Federbein h I, Zugstrebe h I, Querlenker h I v, Querlenker h I h, Scheibenrad h I Alu, Reifen h I beschädigt - erneuern.

Fahrzeug muss unter Verwendung der Richtbank instandgesetzt werden.

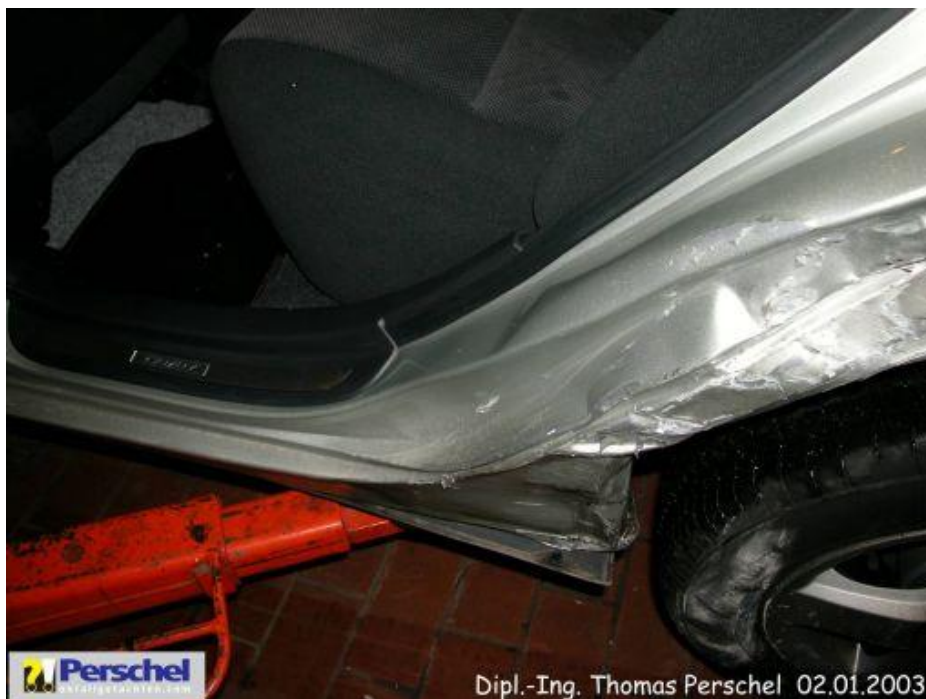
Bild 4: Kniestück Seitenwand, Schweller I im Anschlussbereich, Radkasten I a beschädigt

Schweller I beschädigt – instandsetzen.

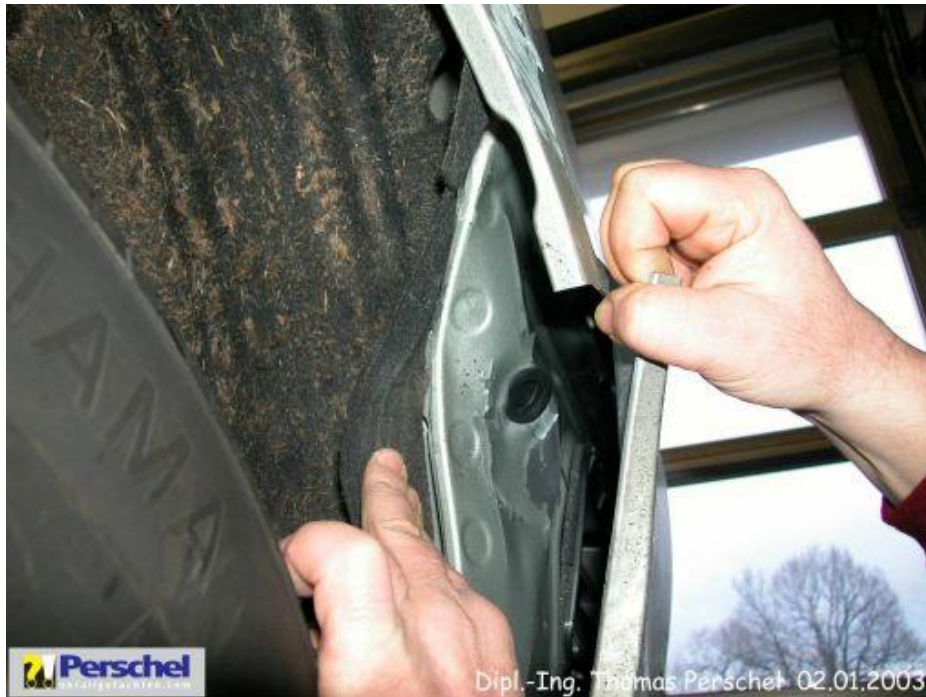
Bild 5: Seitenwand h l u, Luftgitter l beschädigt

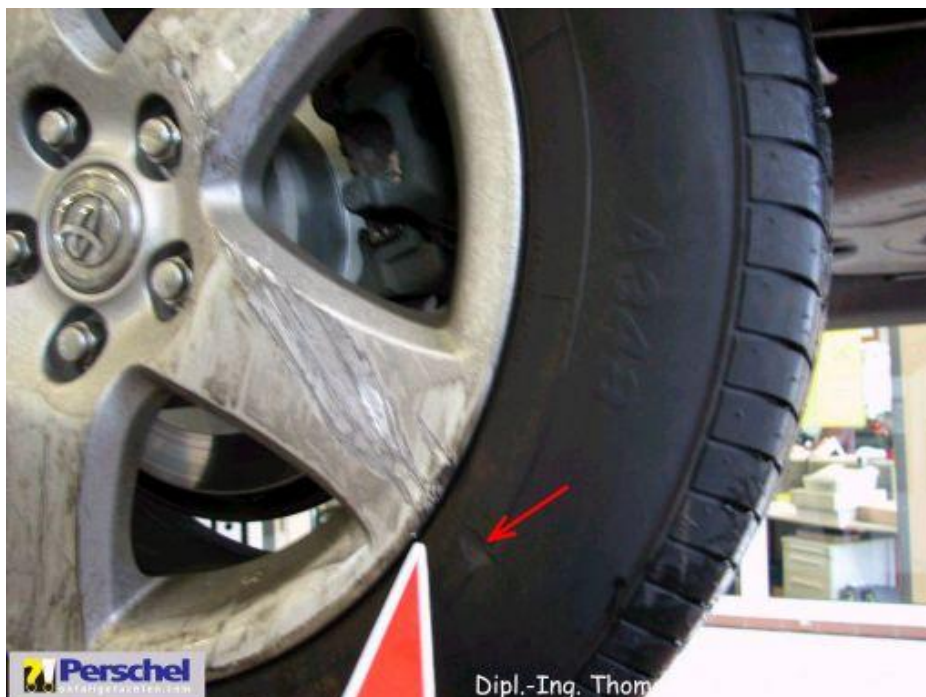
Bild 6: Reifen h l, Felge h l beschädigt

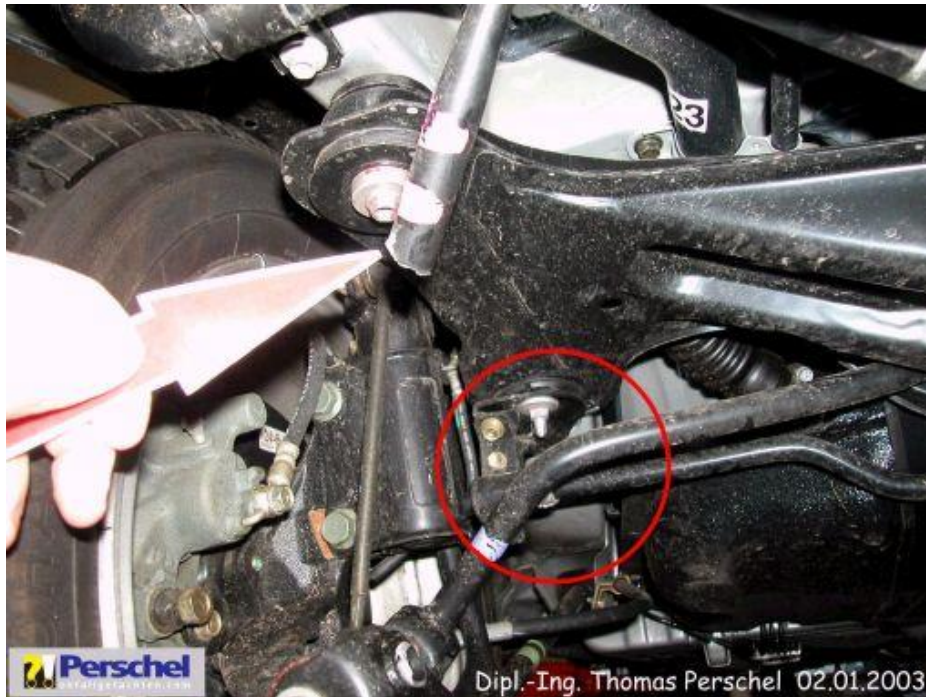
Bild 7: Führungstange h I gerissen bzw. stark gestaucht

Nach erfolgter Reparatur ist eine optische bzw. elektronische Vermessung mit Überprüfung und eventueller Korrektur der Achseinstellung(en) durchzuführen.
